Tilstandsvurdering samt drifts- og vedligeholdelsesplan

Andelsboligforeningen Damsøhusene
Ålekistevej 26
2720 Vanløse

september 2006

Wormslev, Rådgivende Ingeniører A/S
Bernhard Bangs Allé 23
2000 Frederiksberg
Telefon 38 10 01 01
Telefax 38 10 62 02

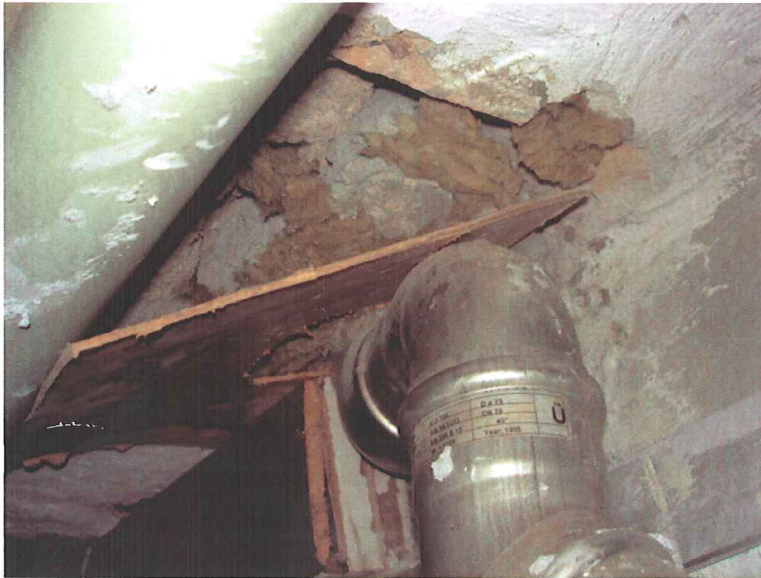
Gennembrydning mellem etager skal lukkes med beton eller pudslag for at brandsikre bygningen

Dette mangler flere steder i kældre.

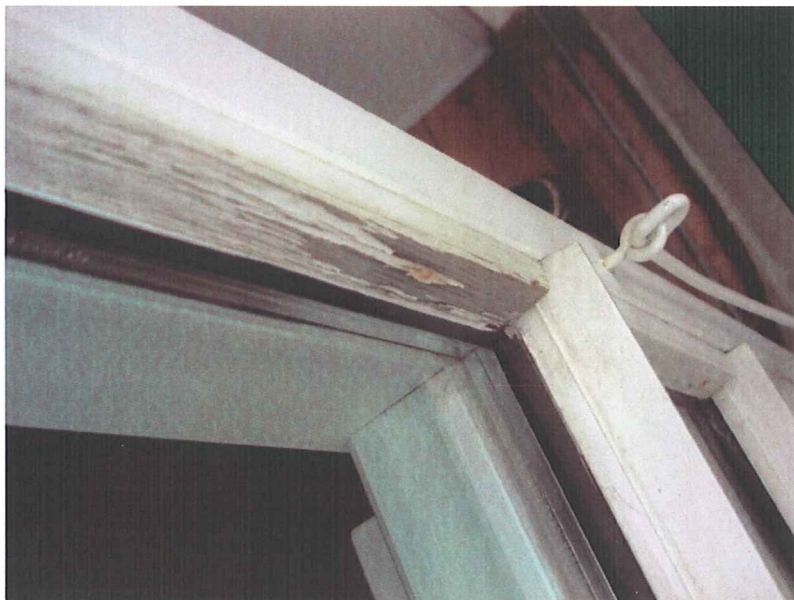
Der er flere vinduer hvor maling er skallet af og der bør indenfor nær fremtid iværksættes oprettende samt forebyggende vedligehold.

Vinduer er nyere termo vinduer som der trænger til vedligeholdelse.

Der anbefales en samlet vedligeholdelse af alle vinduer udvendigt

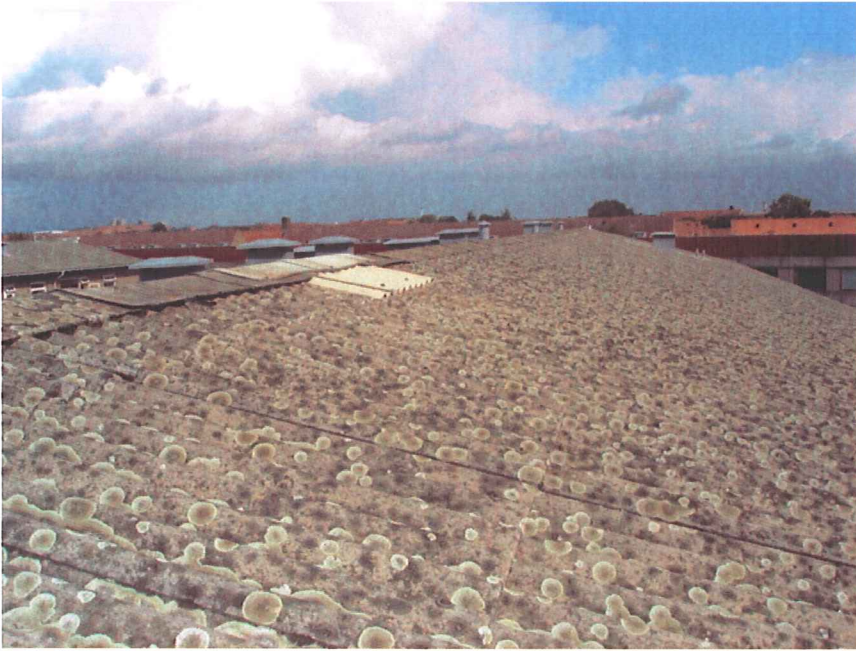
Tagbelægning er ældre og der er observeret flere reparationer og lappeløsninger.

Taget er af ældre dato og bør udskiftes i nær fremtid

Ved udskiftning anbefales det er der udskiftes til samme type tagplader i bølgeeternit samt at der oplægges undertag. Der anbefales at samtidig udskiftes plastik tagrender og nedløb til render og nedløb i zink.

Taget er isoleret, dog ved en udskiftning bør el og isolation gennemgås og rettes op

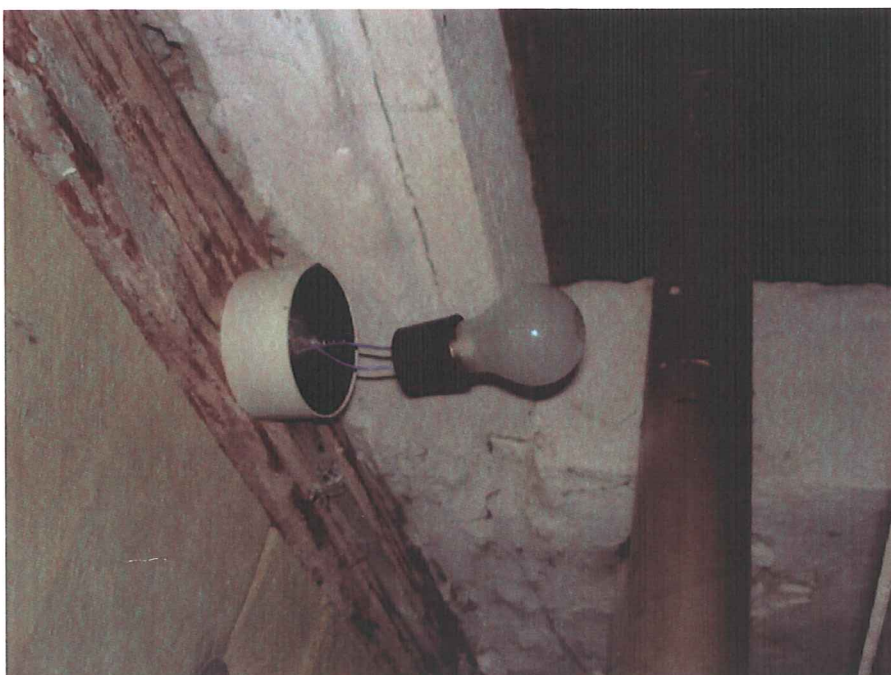
El installationer i
kælder skal
gennemgås og rettes
op

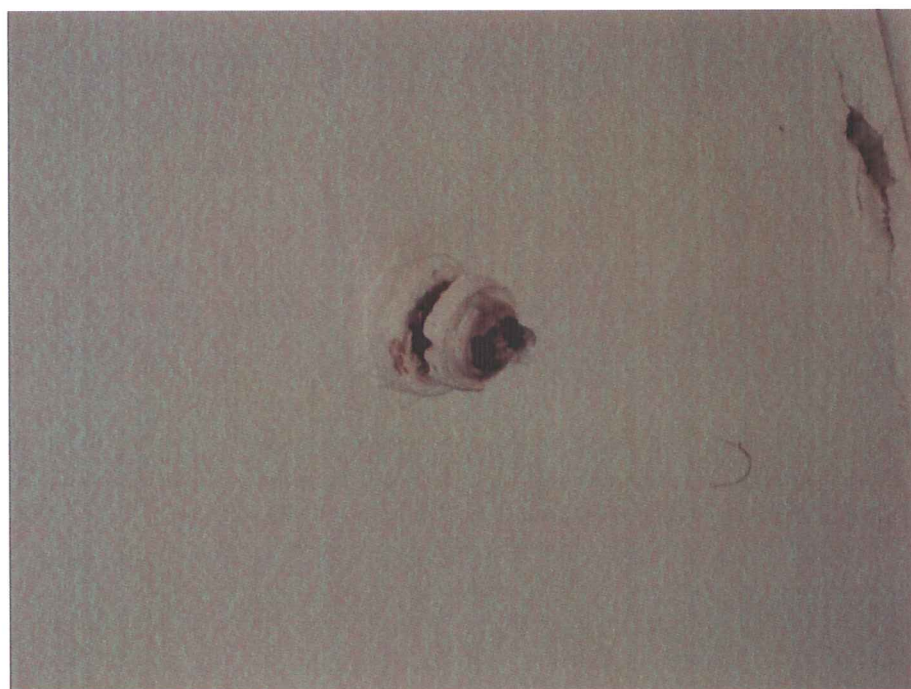
El installationer i i
lejligheder bør
gennemgås for
stofledninger
