København den 03.04.2020

Tilstandsrapport og vedligeholdelsesplan for ejendommen

Vinkelager 16-56, 2720 Vanløse

A/B Damsøhusene

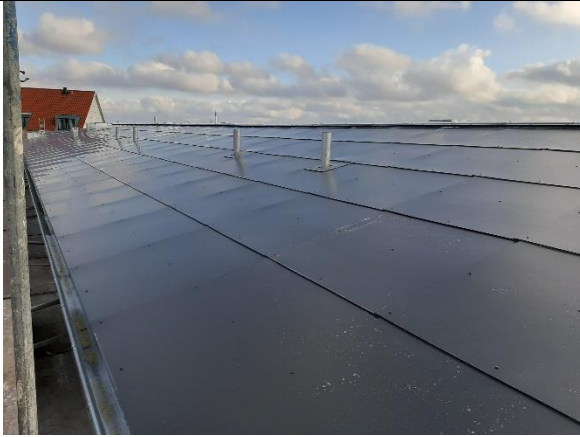
Pos:	Registrering:	Foto:
01.1	Nyt tag.

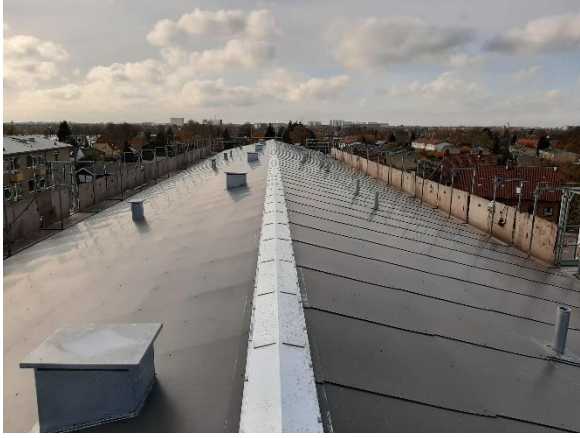
01.2	Nyt tag.

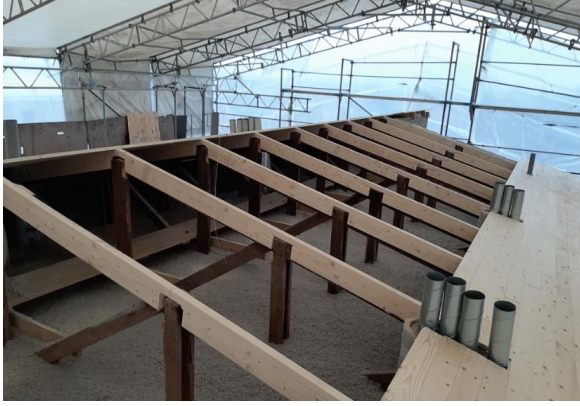
01.3	<i>Proces</i> Opretning af de eksisterende spær, udlægning af fast undertag og gennemføringer 300 mm papiruld.

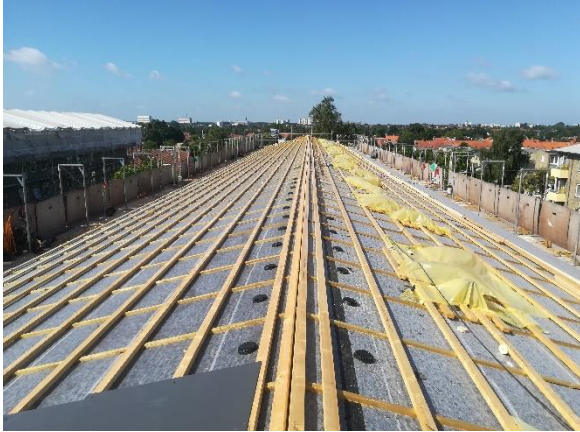
01.4	<i>Proces</i> Undertag opbygning samt udluftningskanaler ses.

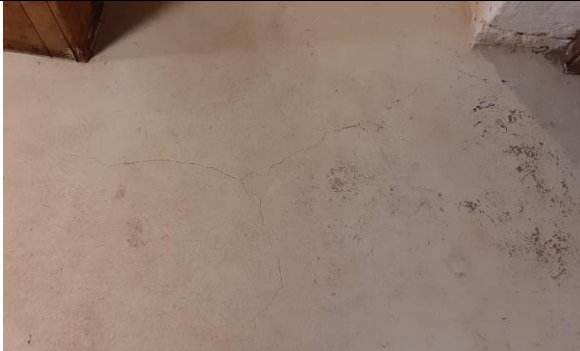
Pos:	Registrering:	Foto:
02.1	<p><i>Lofter i kælder</i></p> <p>Kælderrum er der efterisoleret med mineraluldsplader.</p> <p>De fleste steder er loftet helt og intakt.</p> <p>Pudsen på eksisterende bærende træbjælker er nedfaldet enkelte steder, dette bør udbedres.</p>	  <p><i>Intakt loft med isolering.</i></p>   <p><i>Krackeleret puds.</i></p>
02.2	<p><i>Gulv i kælder</i></p> <p>Kældergulve fremstod uden større revnedannelser, som kunne antyde ændringer i underliggende jordforhold.</p> <p>Gulv fremstår flere steder med afskallet maling.</p> <p>Det skal forventes, at betonen er støbt direkte på jord, uden isolering.</p>

<p><i>Små revner i beton gulv samt mindre afskallinger</i></p>

Udbedring af krakeleret puds på etagebjælker.
Udfyld revner med betonspartel for at tjekke at revner ikke udvikler sig.

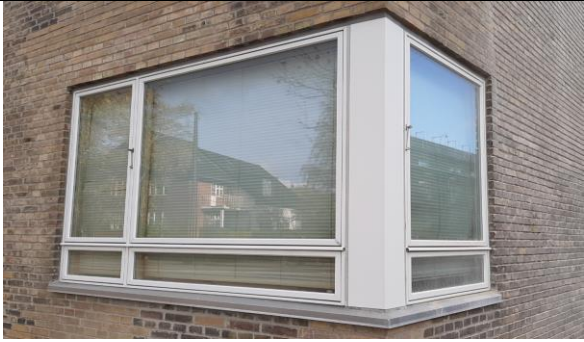
Pos:	Registrering:	Foto:
04.1	Vinduer fra 2008.

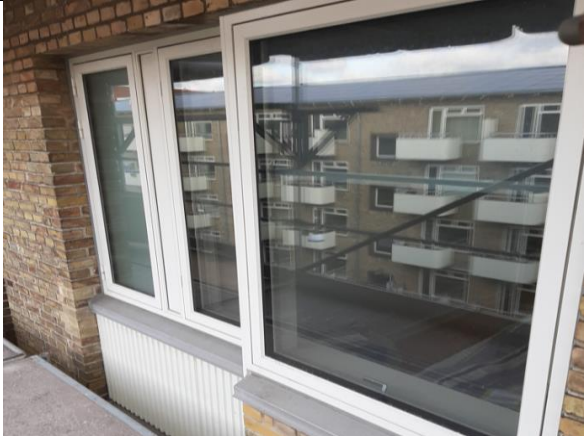
04.2	Vinduer fra 2015.

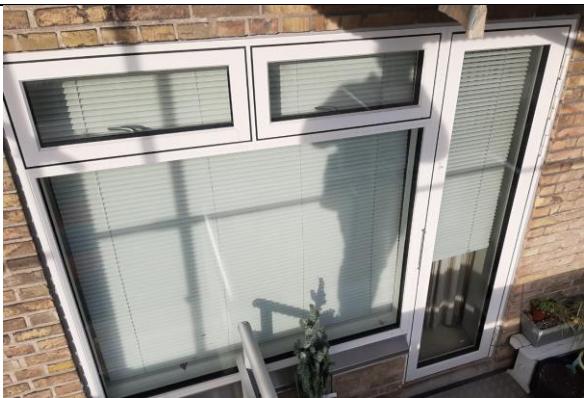
04.3	Vinduer/altandøre fra 2018.

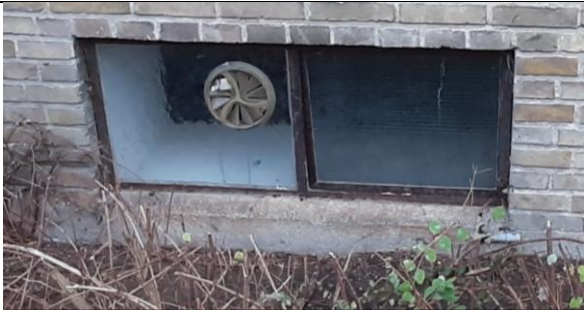
04.4	<i>Oprindeligt kældervindue</i> De gamle støbejernsvinduer er rimelig utætte og monteret med 1 lags glas. Hvis foreningen vælger at udskifte kældervinduerne, skal de udskiftes til vinduer, som kan sikre en fornuftig ventilation af kælderen.

Pos	Arbejde	Mængde	Enhed	Pris i alt kr.	Udføres
04.1	Udskiftning af kældervinduer.	60	Stk.	400.000,00	10 år.

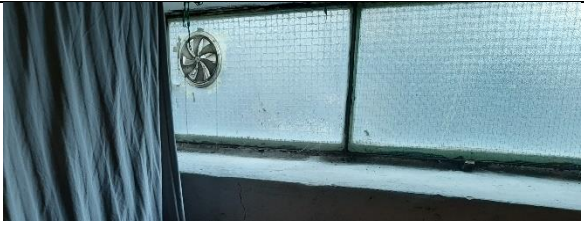
04.5	<i>Oprindeligt kældervindue</i> De gamle vinduer er utætte og rustne, og bør udskiftes.

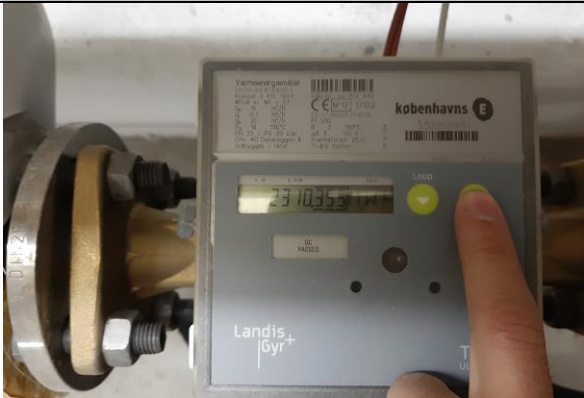
Pos:	Registrering:	Foto:
10.5	Varme Fjernvarmemåler.

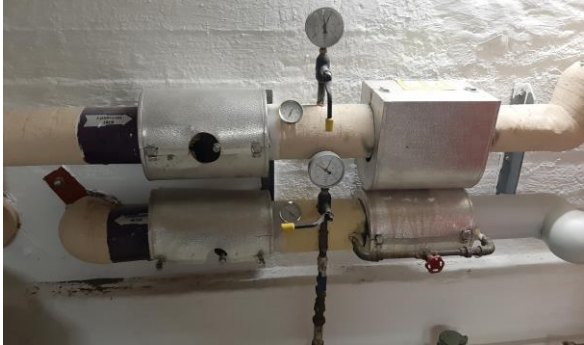
10.6	Varme Fjernvarmerør i kælder, frem og retur.

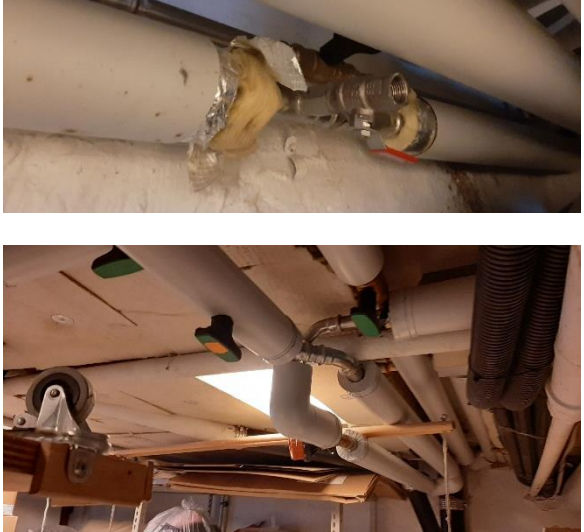
10.7	Varme Der blev få steder registeret ødelagt isolering omkring rør, som bør udbedres.

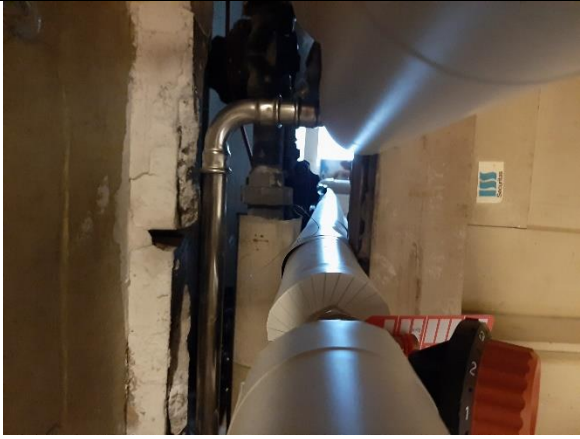
Pos:	Registrering:	Foto:
13.1	Vandinstallationer.

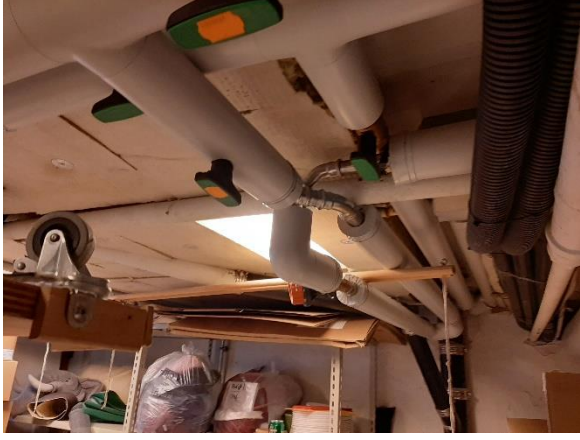
13.2	Vandinstallationer.

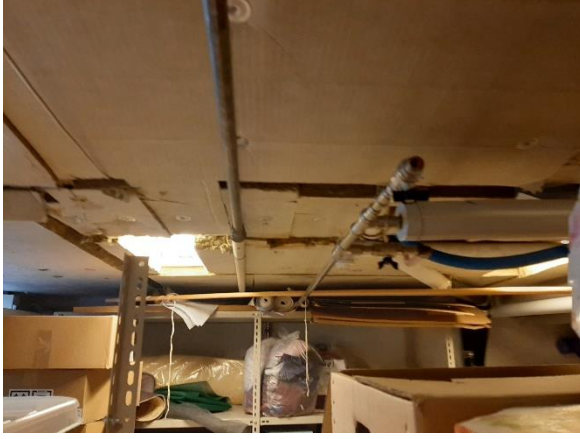
13.3	Vandinstallationer.

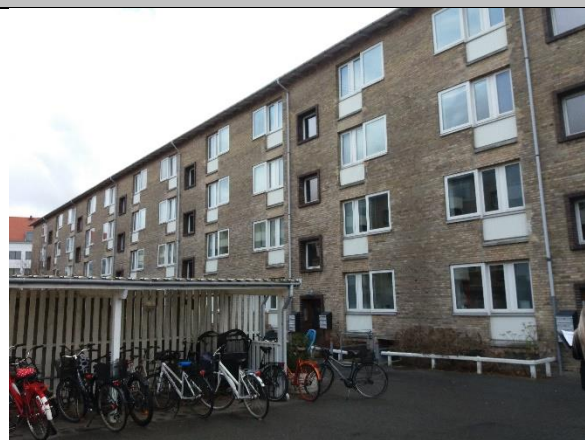
Mod gårdene fremstår det grønne område i fin stand.
Der ses enkelte revner i asfaltbelægningen både mod gård og gade.

Pos:	Registrering:	Foto:
16.1	Foto af cykel skur og belægning
