Tilstandsvurdering samt drifts- og vedligeholdelsesplan

Andelsboligforeningen Damsøhusene
Ålekistevej 26
2720 Vanløse

september 2006

Wormslev, Rådgivende Ingeniører A/S
Bernhard Bangs Allé 23
2000 Frederiksberg
Telefon 38 10 01 01
Telefax 38 10 62 02

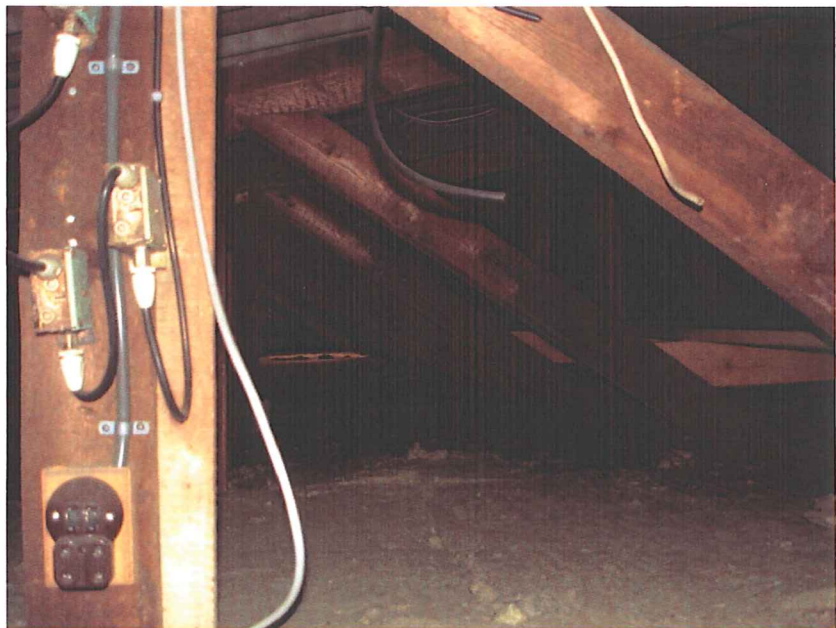
Taget er af ældre dato og bør udskiftes i nær fremtid

Taget er isoleret, dog ved en udskiftning bør el og isolation gennemgås og rettes op

Tag bør påtænkes udskiftet indenfor 10 år.

Ved udskiftning anbefales det er der udskiftes til samme type tagplader i bølgeeternit samt at der oplægges undertag. Der anbefales at samtidig udskiftes plastik tagrender og nedløb til render og nedløb i zink.
